DOCUMENTAZIONE FOTOGRAFICA ALLEGATA AL C.R.E.

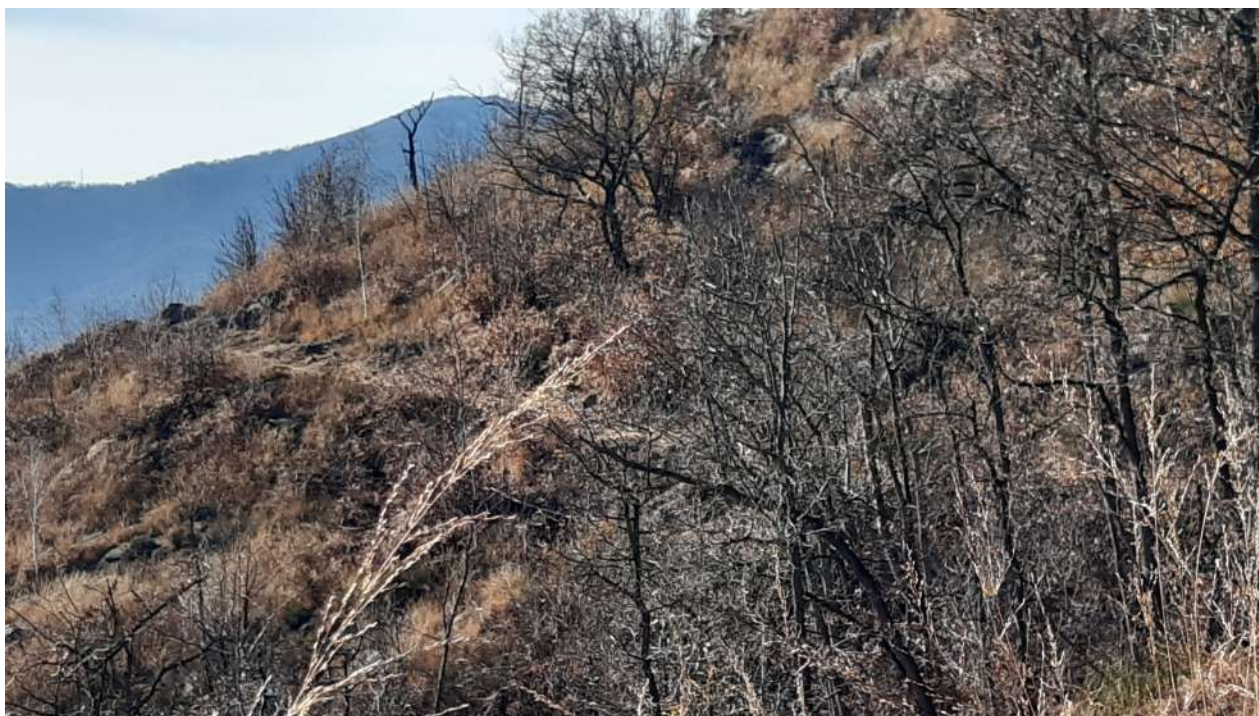
Sentiero uno, vista da lontano, intervento eseguito: decespugliamento e riordino

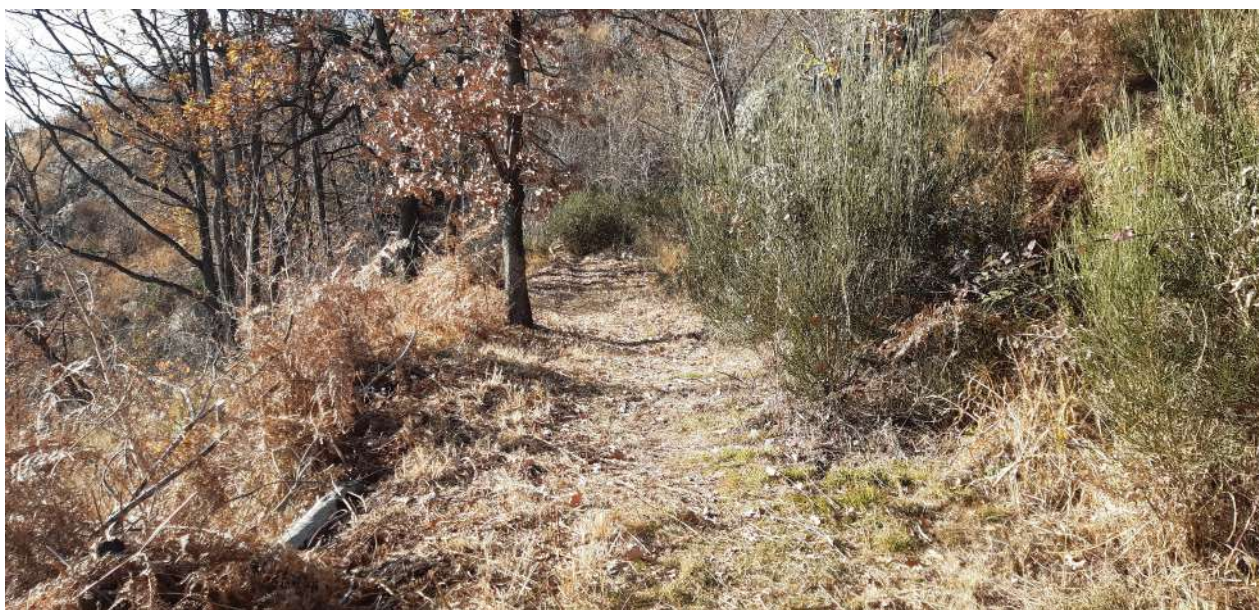
Sentiero 1, tratto a monte, intervento eseguito: decespugliamento e riordino:

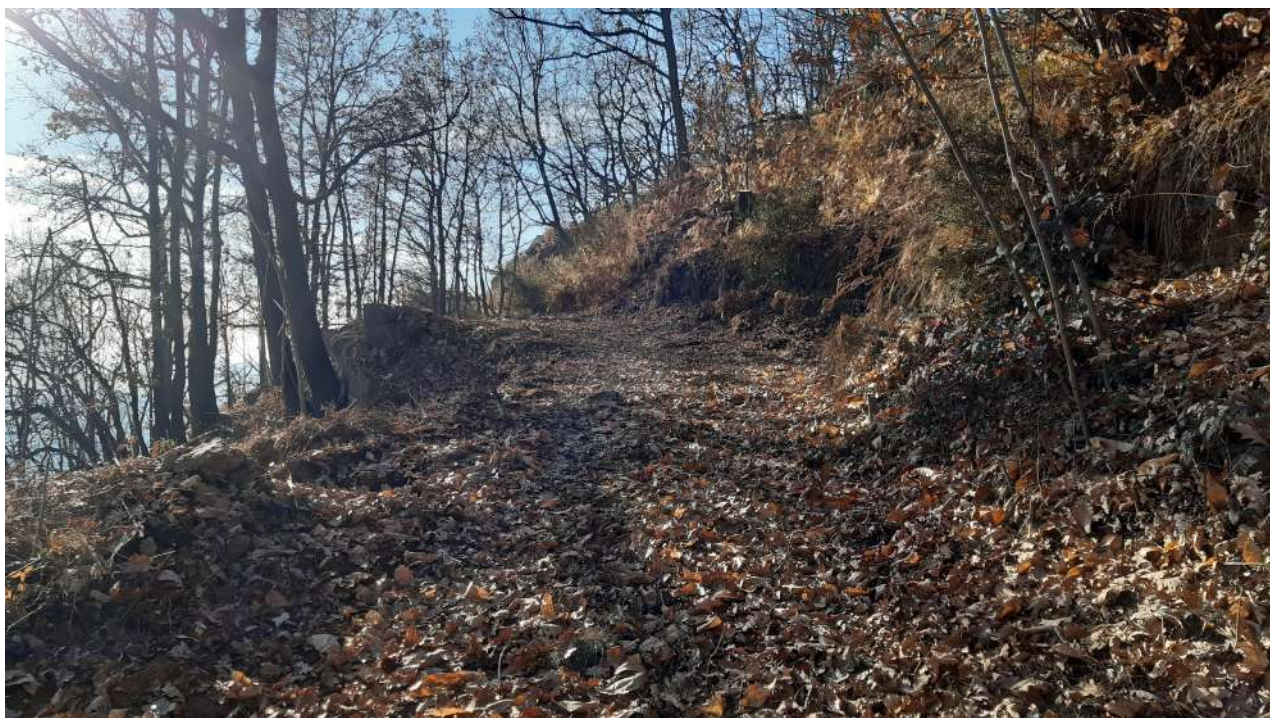
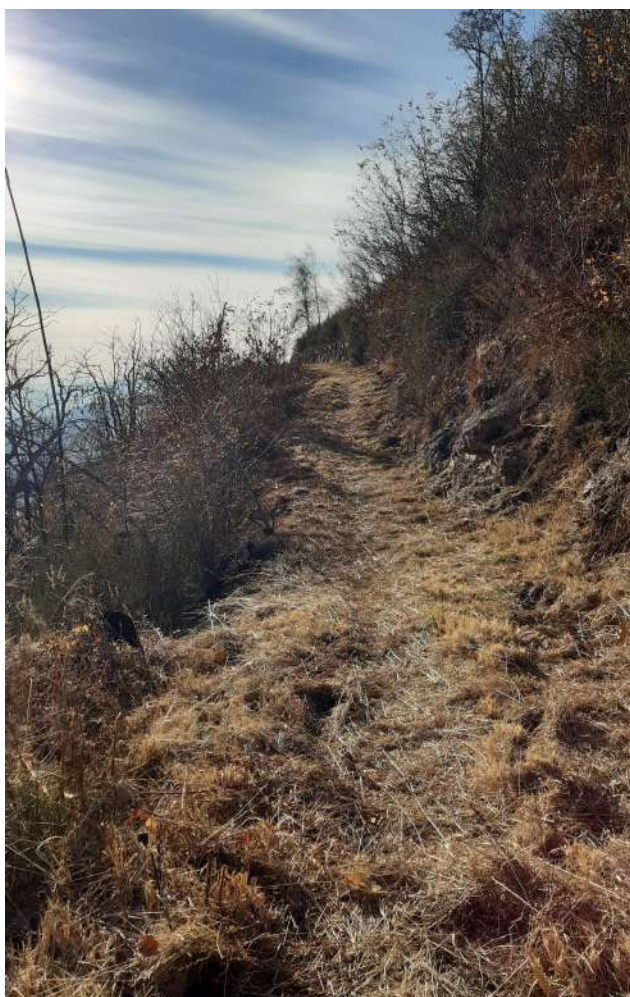
Sentiero 1, tratto mediano su bosco di quercia, intervento: taglio alberi secchi e decespugliamento:

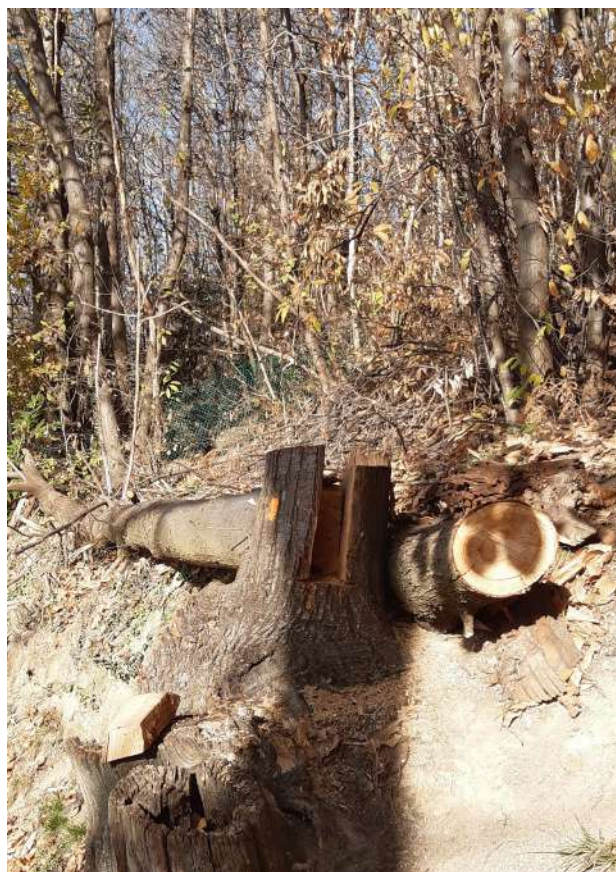
Sentiero 1, parte a valle, abbattimenti e sistemazioni in sicurezza del materiale.

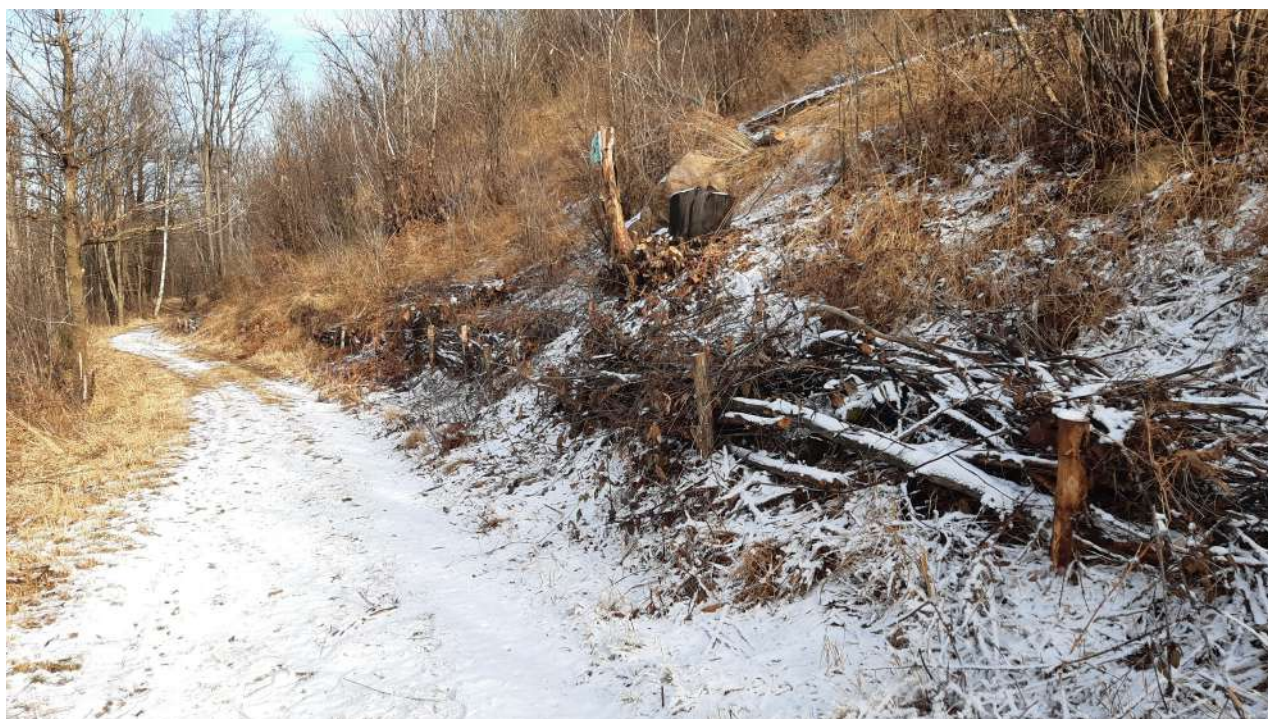
Sentiero 4, parte iniziale verso frazione Pemonte, intervento di abbattimento e riordino ramaglia mediante realizzazione di fascinate anti erosive.

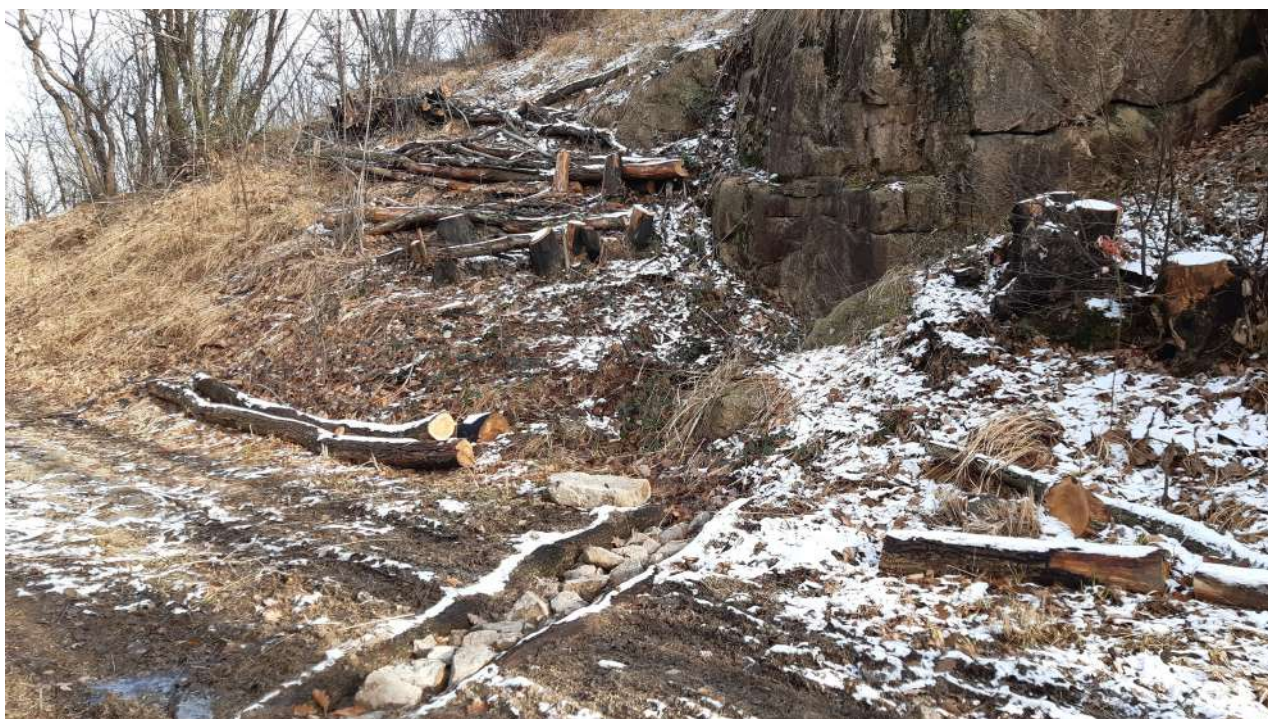
Sentiero 4, metà percorso, interventi di abbattimento, realizzazione di cataste con funzione anti erosiva e costruzione di conalette in legno e pietra.

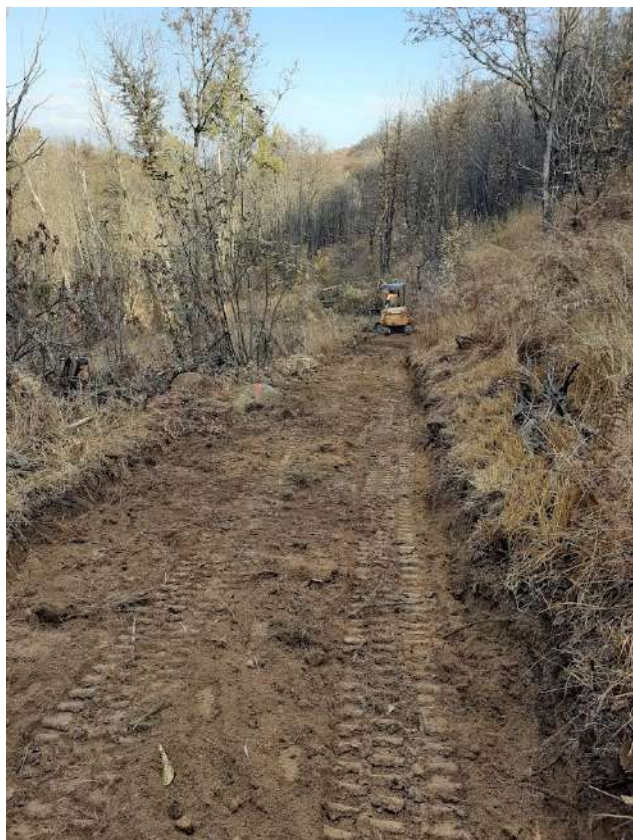
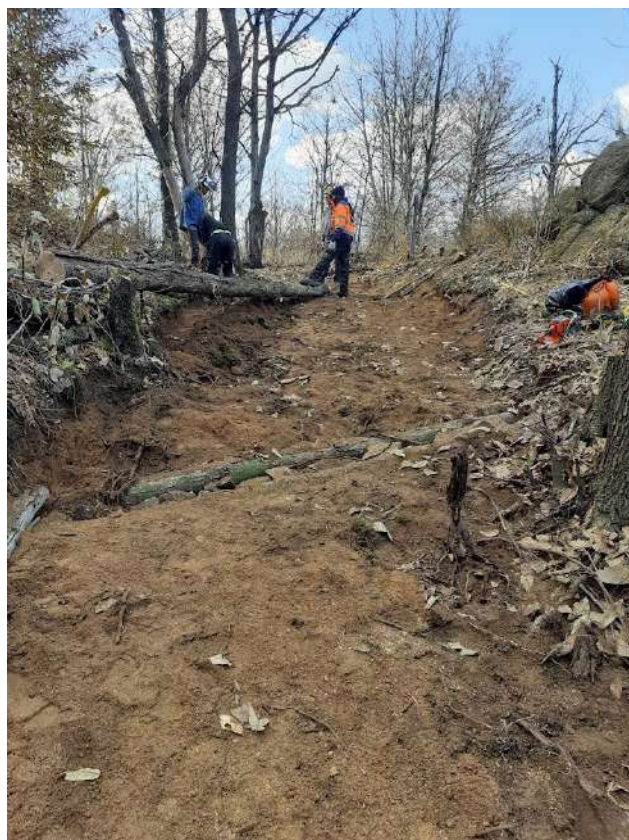
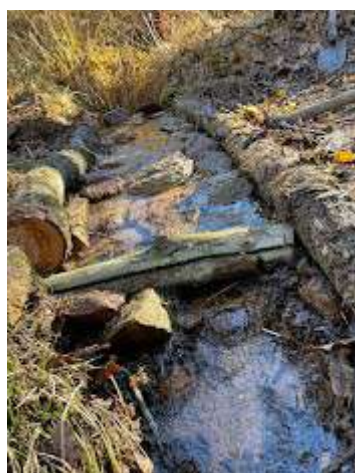
Sentiero 4, settore centrale, ripristino della carreggiata della pista esistente.

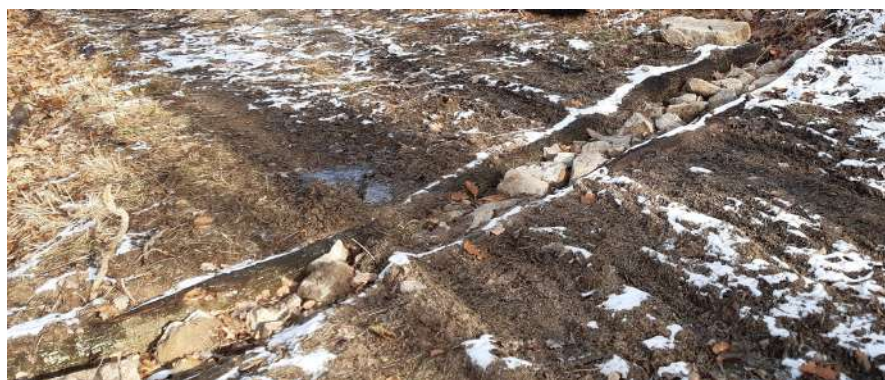
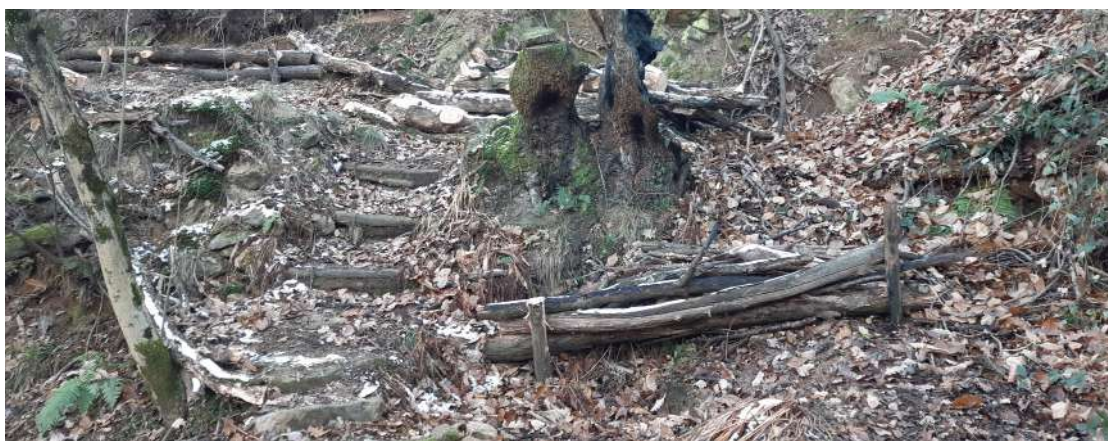
*Realizzazione di canalette in pietra e legno.
Gradini e sistemazioni sponde laterali in legno.*

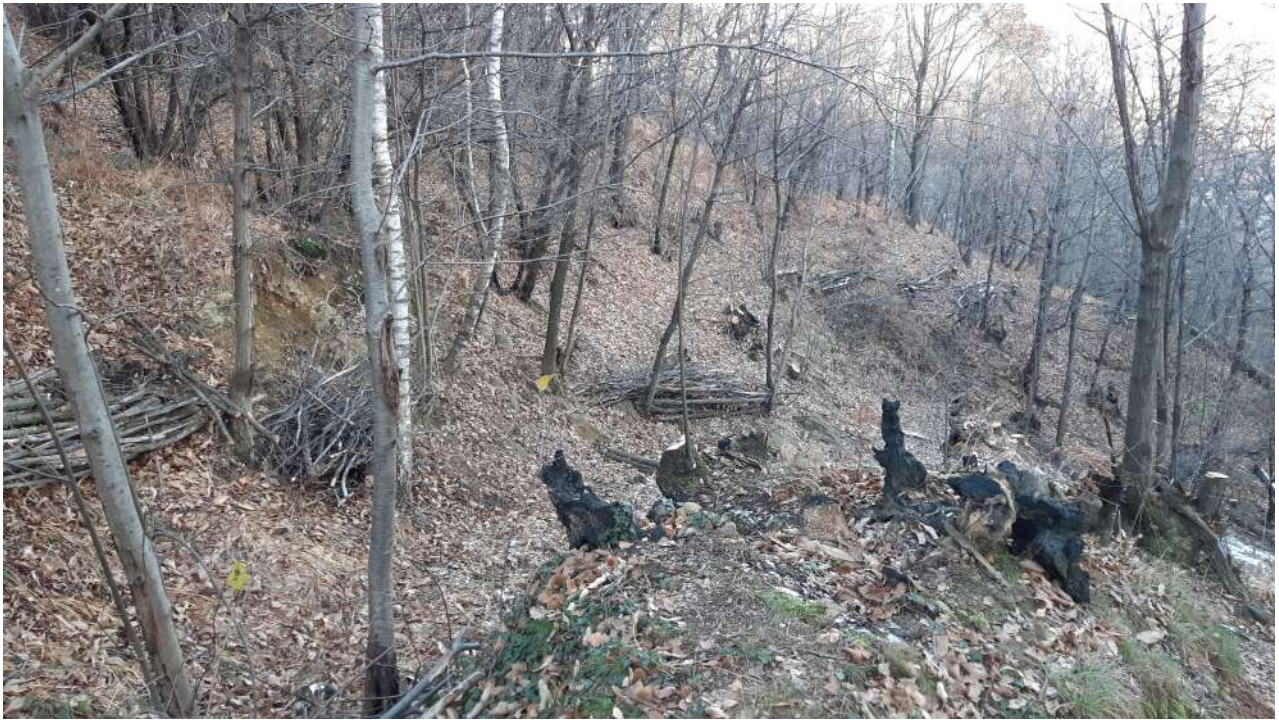
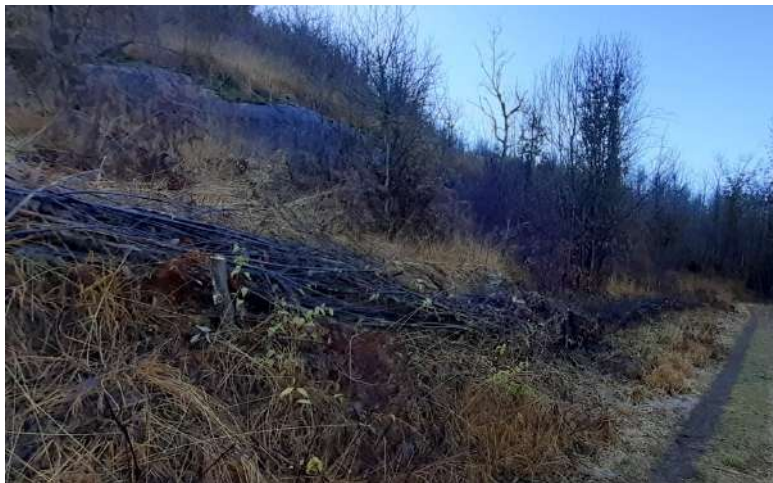
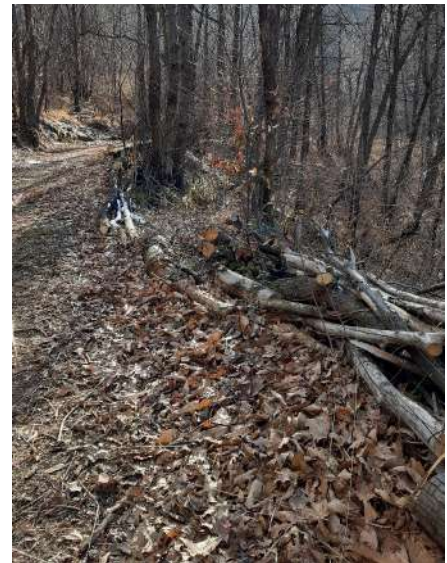
Sistemazione degli alberi abbattuti e della ramagli sulle rive a lato del sentiero.
